Η ΧΡΗΣΗ ΤΒΜ ΣΤΗΝ ΚΑΤΑΣΚΕΥΗ ΤΟΥ ΥΔΡΑΓΩΓΕΙΟΥ ΤΟΥ ΜΟΡΝΟΥ

ΟΙ ΣΗΡΑΓΓΕΣ ΓΚΙΩΝΑΣ ΚΑΙ ΚΗΡΦΕΩΣ

**Νέες εξελιγμένες μέθοδοι μηχανικής διάνοιξη
σηράγγων**

Διάνοιξη σήραγγας Γκιώνας υδαταγωγού Μόρνου

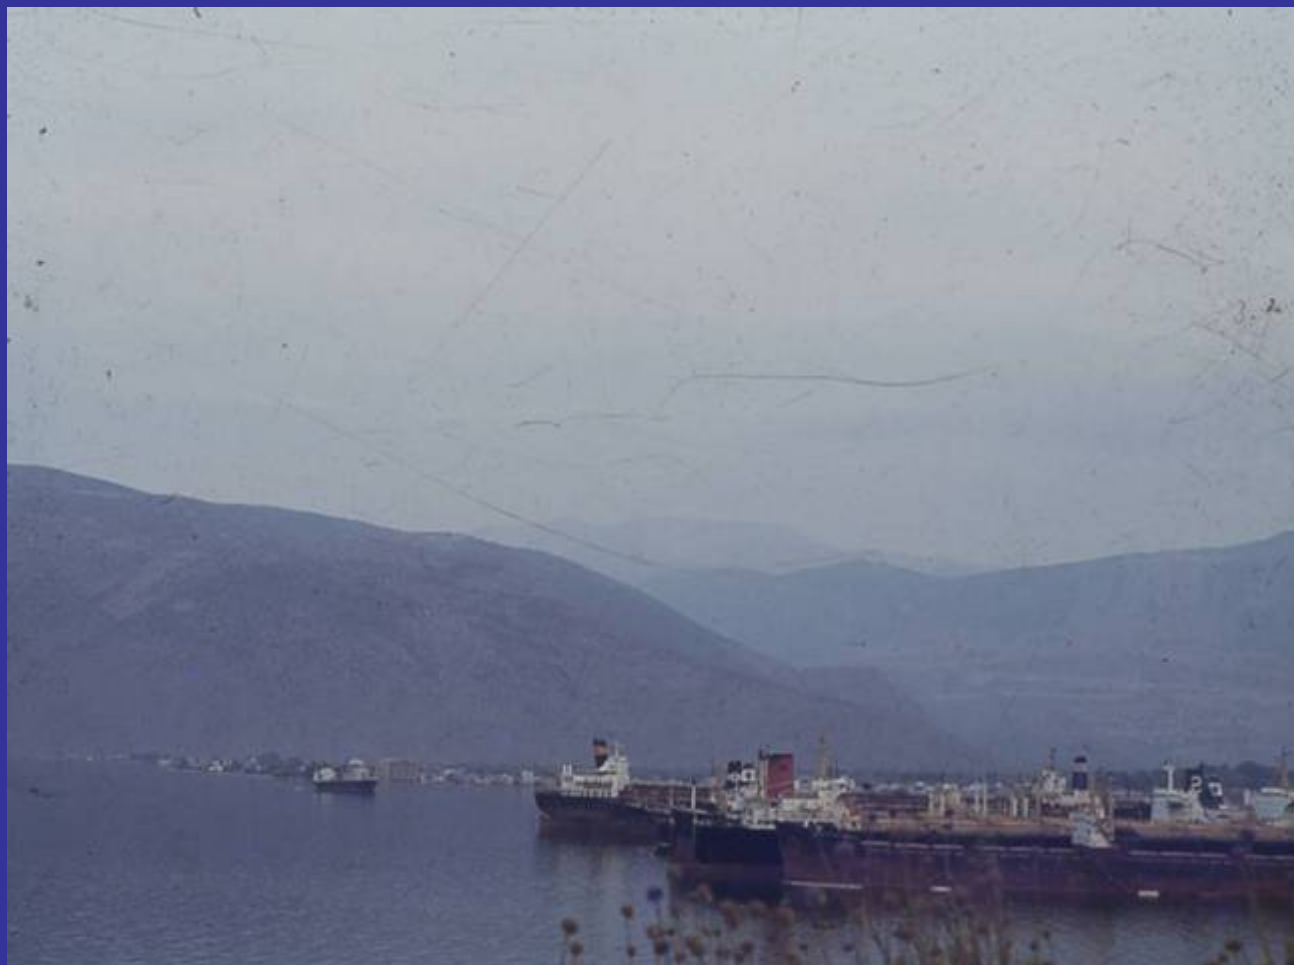
Σήραγγα Γκιώνας

Ο καρστικός ορεινός όγκος της Γκιώνας (+2500). Συνεχείς ασβεστόλιθοι από το Τριαδικό μέχρι το Ηώκαινο.

Το υπόλοιπο της σήραγγας διανοίχτηκε στους μεσοζωϊκούς ασβεστόλιθους του όρους Γκιώνα με τα υπερκείμενα να ξεπερνούν στο μεγαλύτερο μήκος τα 1000 μέτρα και να φθάνουν τα 1500 και 1700 μέτρα.

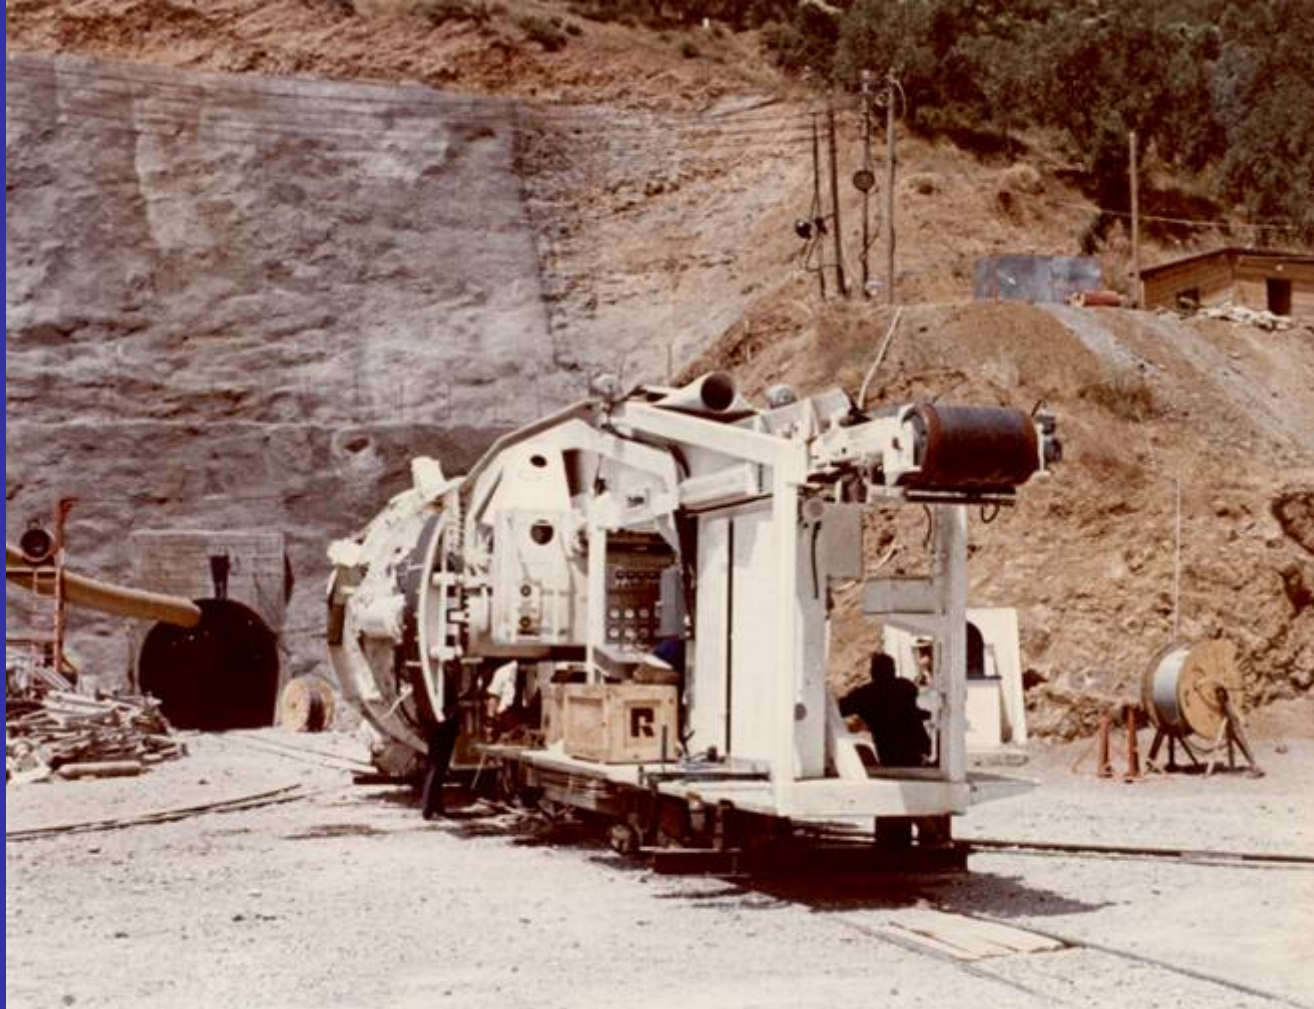
Σήραγγα Γκιώνας

TBM Robbins. Σχεδόν συναρμολογημένο πριν από την είσοδό του στο μέτωπο Αμφίσης (1971)

Η διάνοιξη με συμβατικά μέσα, στην μεν είσοδο άρχισε στις αρχές Μαΐου του 1970, στην δε έξοδο στα τέλη Νοεμβρίου του 1970. Το TBM έφτασε στο εργοτάξιο τον Ιούνιο του 1971 και για λόγους που δεν είναι του παρόντος, ενώ είχε σχεδόν συναρμολογηθεί, αποσυναρμολογήθηκε και μεταφέρθηκε στην σήραγγα Κιθαιρώννα την οποία κατασκεύαζε η εταιρία ΔΟΜΙΚΑ ΕΡΓΑ. Από εκεί, αφού διάνοιξε κάποιο μήκος, επέστρεψε στην Γκίωνα τον Μάρτιο του 1972.

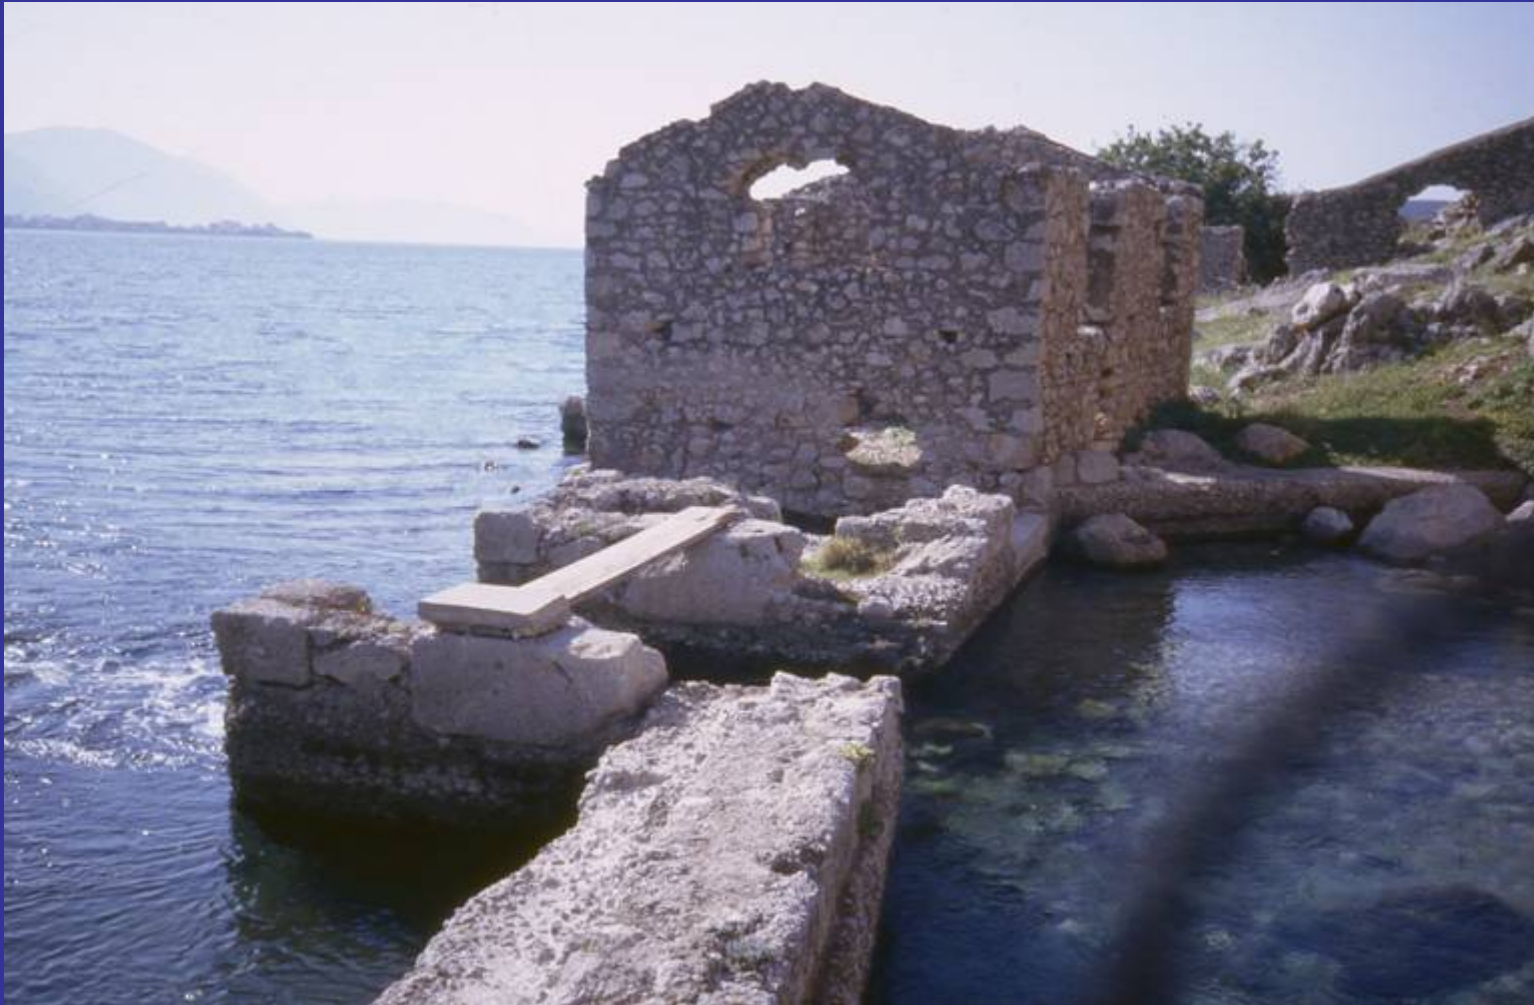
Σήραγγα Γκιώνας

Η τεράστια καρστική πηγή Μύλων Γαλαξιδίου στην «γεωγραφική» βάση της Γκιώνας

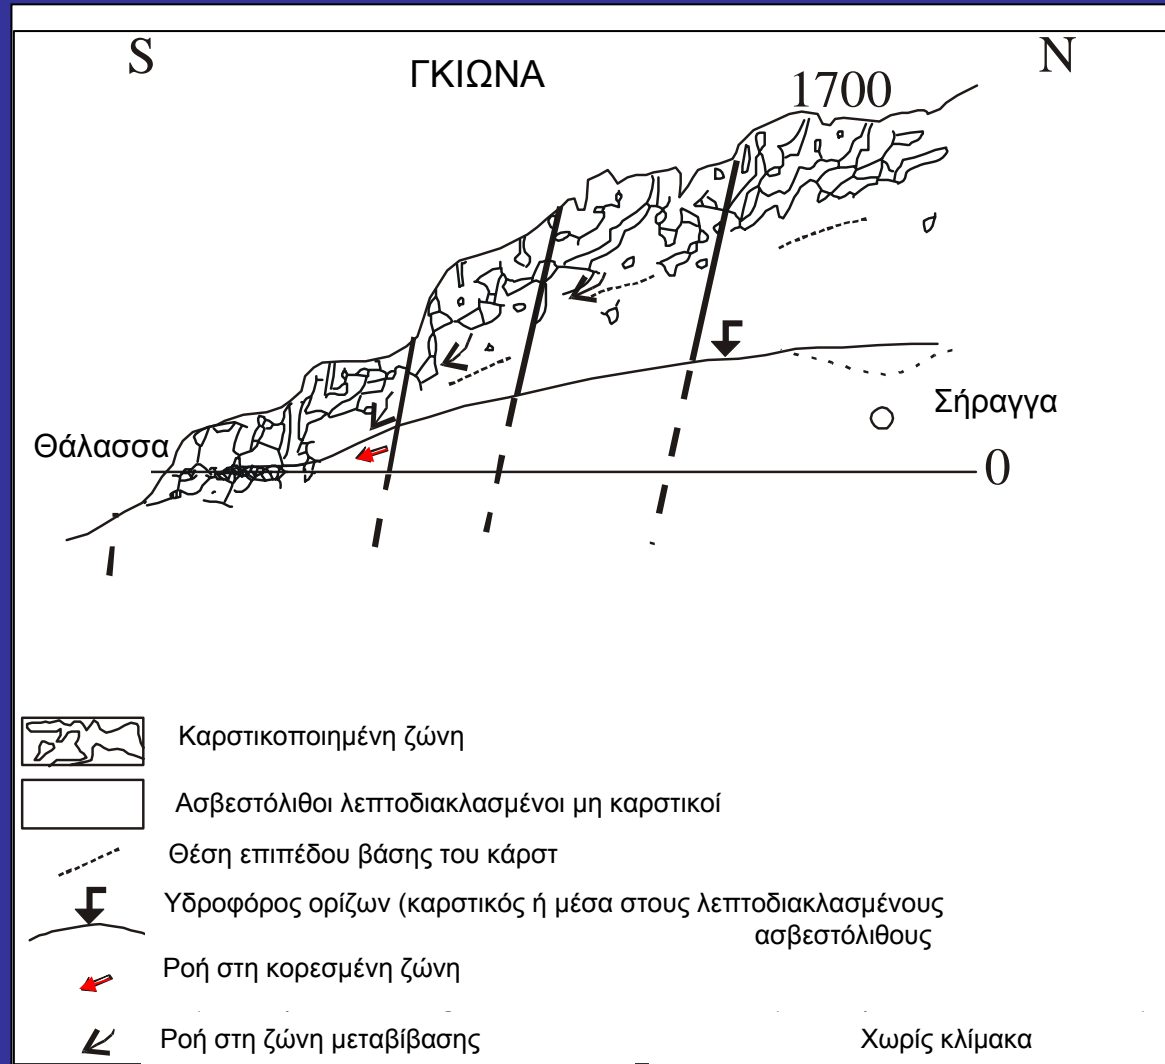
Σήραγγα Γκιώνας

Υπόγειο υδραυλικό καθεστώς στο εσωτερικό της Γκιώνας.

Γκιώνα:

έντονη καρστικοποίηση, μεγάλες πηγές στην βάση του βουνού. Στο βάθος όμως το εσωτερικό του βουνού είναι κάτω από τη ζώνη βάσης του καρστ το οποίο εκλεκτικά μόνο μπορεί να προχωρήσει ακολουθώντας ορισμένα ρήγματα. Στη σήραγγα συναντήθηκαν 2 μόνο περιπτώσεις καρστικών αγωγών σε όλο της το μήκος στο εσωτερικό του βουνού

Ένα άλλο χαρακτηριστικό των ασβεστολίθων ήταν η απουσία καρστικών εγκοίλων. Συναντήθηκαν μικρά καρστικά στον ασβεστόλιθο του μετώπου της Άμφισσας και αυτά στις αρχές, όπου τα υπερκείμενα ήταν μικρού πάχους. Στο υπόλοιπο τμήμα της σήραγγας συναντήθηκαν μόνο δύο μεγάλα καρστικά εγκοίλα στις χ.θ. 4+800 και χ.θ. 8+150.

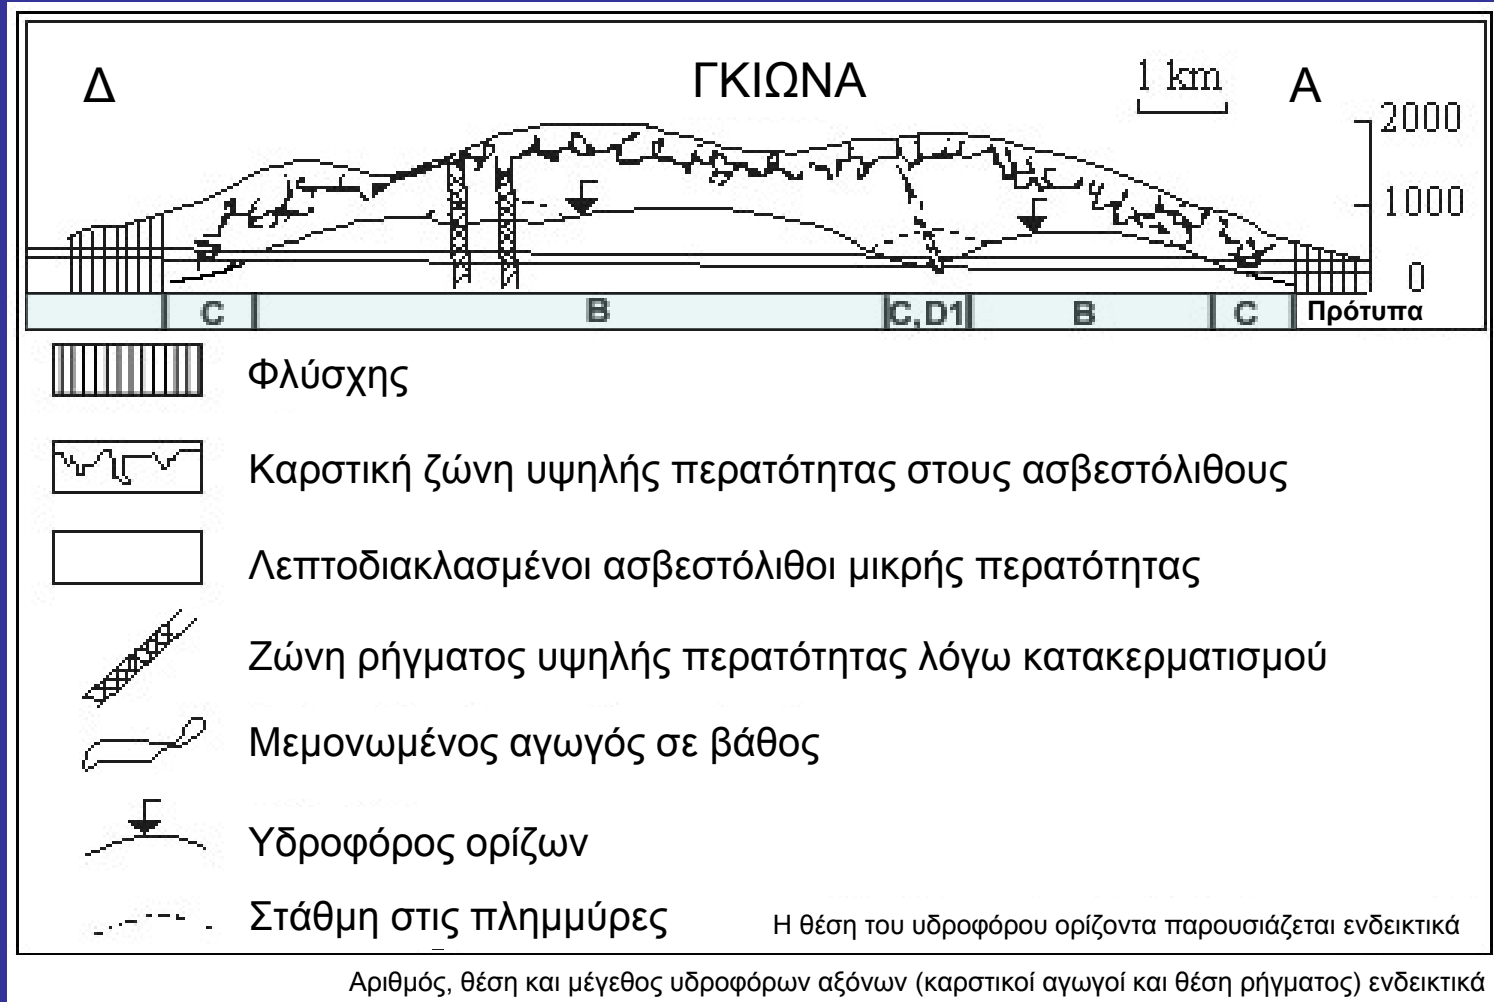
Σήραγγα Γκιώνας

Υπόγειο υδραυλικό καθεστώς στην Γκιώνα.

Ο υδροφόρος ορίζοντας ήταν σαφώς υψηλότερα της στάθμης της σήραγγας, σε όλο το κεντρικό τμήμα της. Ενδεικτικά αναφέρουμε ότι, στην χ.θ. 3+738 (μετρώντας από την είσοδο Λιδορίκι) μετρήθηκε πίεση 13 bar σε μανόμετρο που είχε τοποθετηθεί σε σπή βάθους 6 μέτρων στο μέτωπο της σήραγγας.

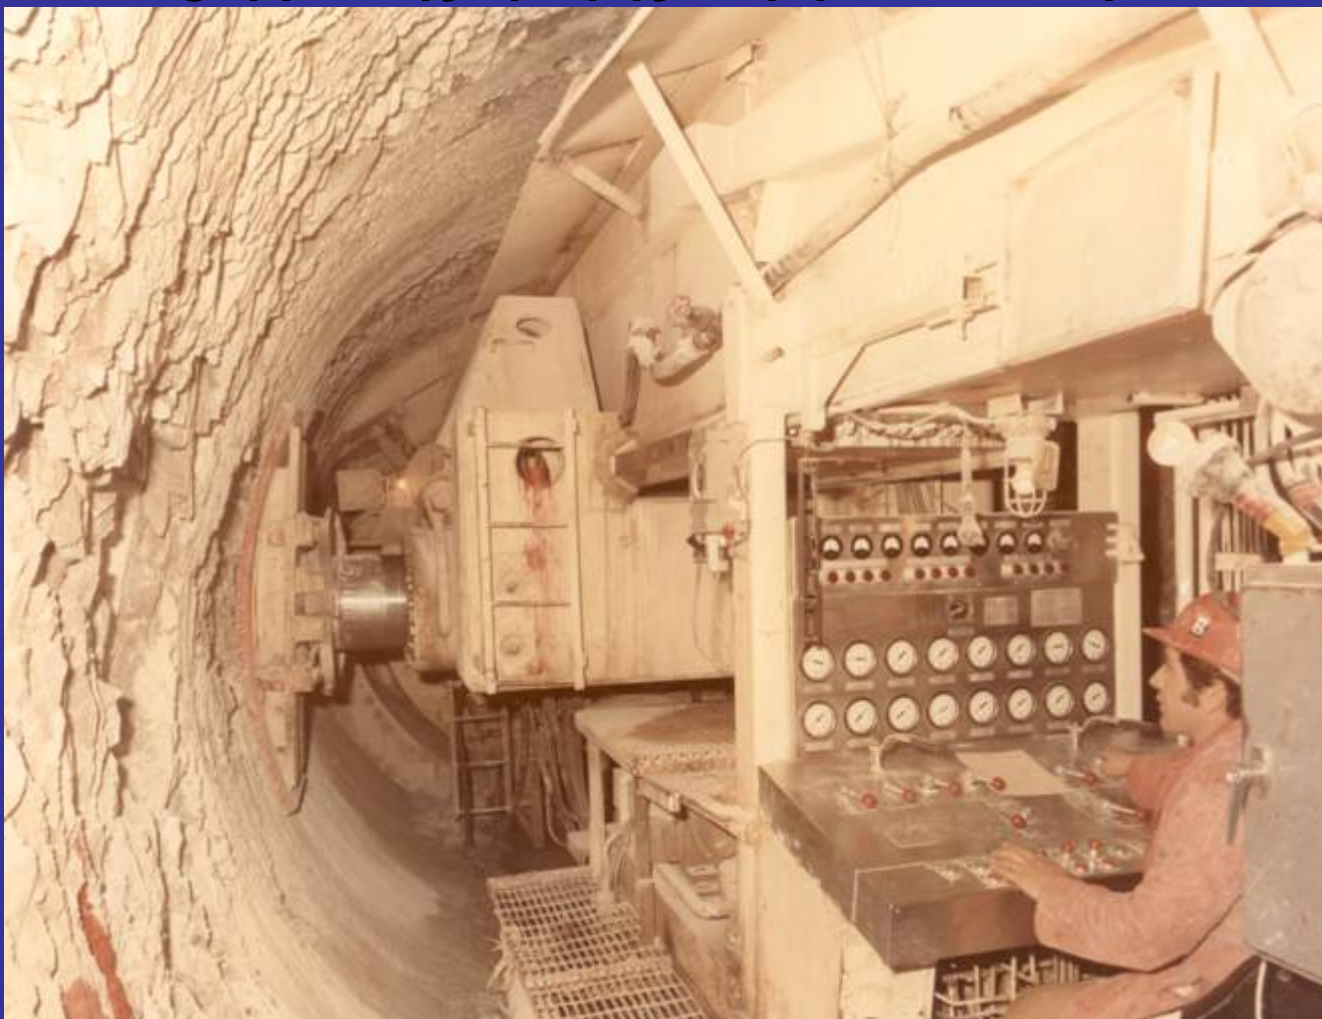
Σήραγγα Γκιώνας

Το Robbins κατά την διάρκεια εκσκαφής. Φαίνεται το αριστερό gripper και το gripper της οροφής. Περιβάλλον: ασβεστόλιθοι

Το μηχάνημα, ένα ανοικτό TBM για σκληρό βράχο, είχε δύο πέλματα (Gripper) αριστερά και δεξιά και ανά ένα κάτω στο δάπεδο και επάνω στην οροφή. Ο έλεγχος της πορείας γινόταν με ακτίνα Laser που στόχευε σε δύο σταυρονήματα.

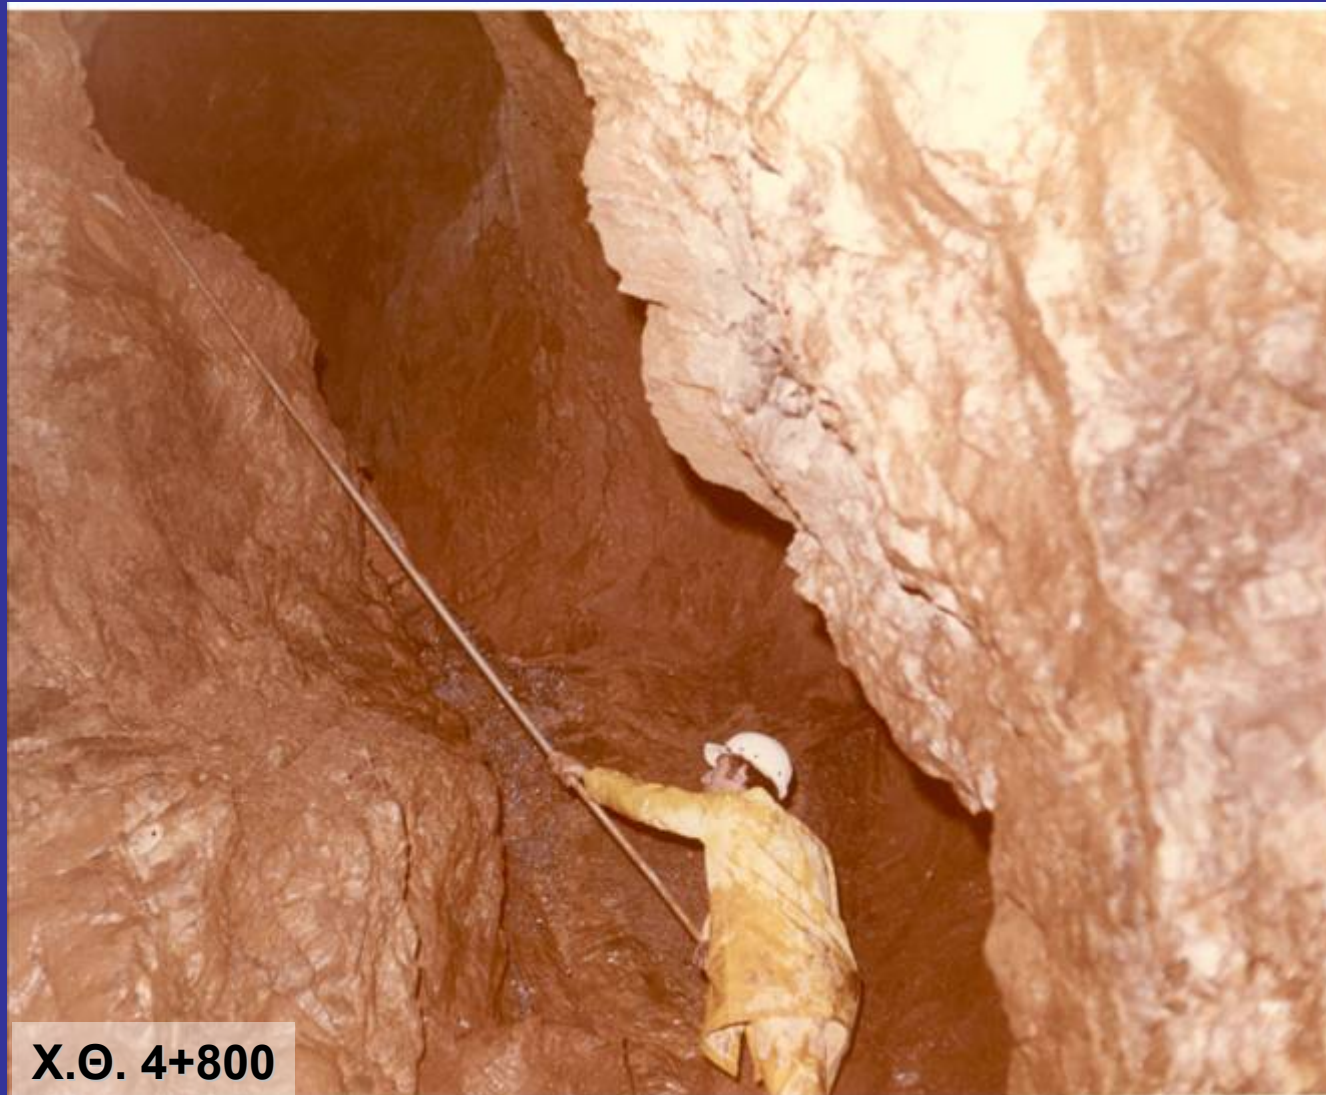
Σήραγγα Γκιώνας

Το πρώτο από τα δύο καρστικά που συναντήθηκαν.

Αντιμετώπιση:
Γεφύρωση

Χ.Θ. 4+800

Από τις 22-4-1972 έως την 2-6-1973 που συναντήθηκε το πρώτο μεγάλο και μη ενεργό καρστικό έγκοιλο στην χ.θ. 4+846 ανοίχτηκαν 3.263 μέτρα με καθυστερήσεις που έφθασαν τους 4 ½ μήνες. Αυτές ήταν εν πολλοίς δικαιολογημένες λόγω της απειρίας μας και οφείλονταν, σε τοπογραφικά σφάλματα και διόρθωσή τους, κατασκευή νέου συστήματος ταινιών πίσω από το TBM και σκυροδέτηση του δαπέδου στα 1.583 μέτρα που είχαν διανοιγεί με συμβατικά μέσα.

- Η αντιμετώπιση του καρστικού εγκοίλου, που συνάντησε δεξιά και ελαφρώς εμπρός του το TBM, έγινε με διάνοιξη μιας παρακαμπτηρίου και σκυροδέτηση μιας πλάκας δαπέδου και ενός τοιχείου που απομόνωσαν την σήραγγα από το καρστικό. Οι εργασίες αυτές κράτησαν από την 4-6-1973 έως τις 26-10-1973 δηλαδή 4 ½ μήνες.
- Οι εργασίες διάνοιξης συνεχίστηκαν από την 26-10-1973 έως τις 23-6-1974 που συναντήθηκε δεύτερο καρστικό στην χ.θ. 8+140. Σ' αυτό το τμήμα ο ασβεστόλιθος ήταν πάλι συμπαγής, με λίγα νερά κατά τόπους και μόνο με μία μεγάλη παροχή. Η μέση μηνιαία προχώρηση ήταν 412 μ. και η μέγιστη ημερήσια προχώρηση 33 μέτρα. Οι καθυστερήσεις που έφθασαν τον 1 ½ μήνα οφείλοντο σε κάποιες σοβαρές βλάβες του μηχανήματος.

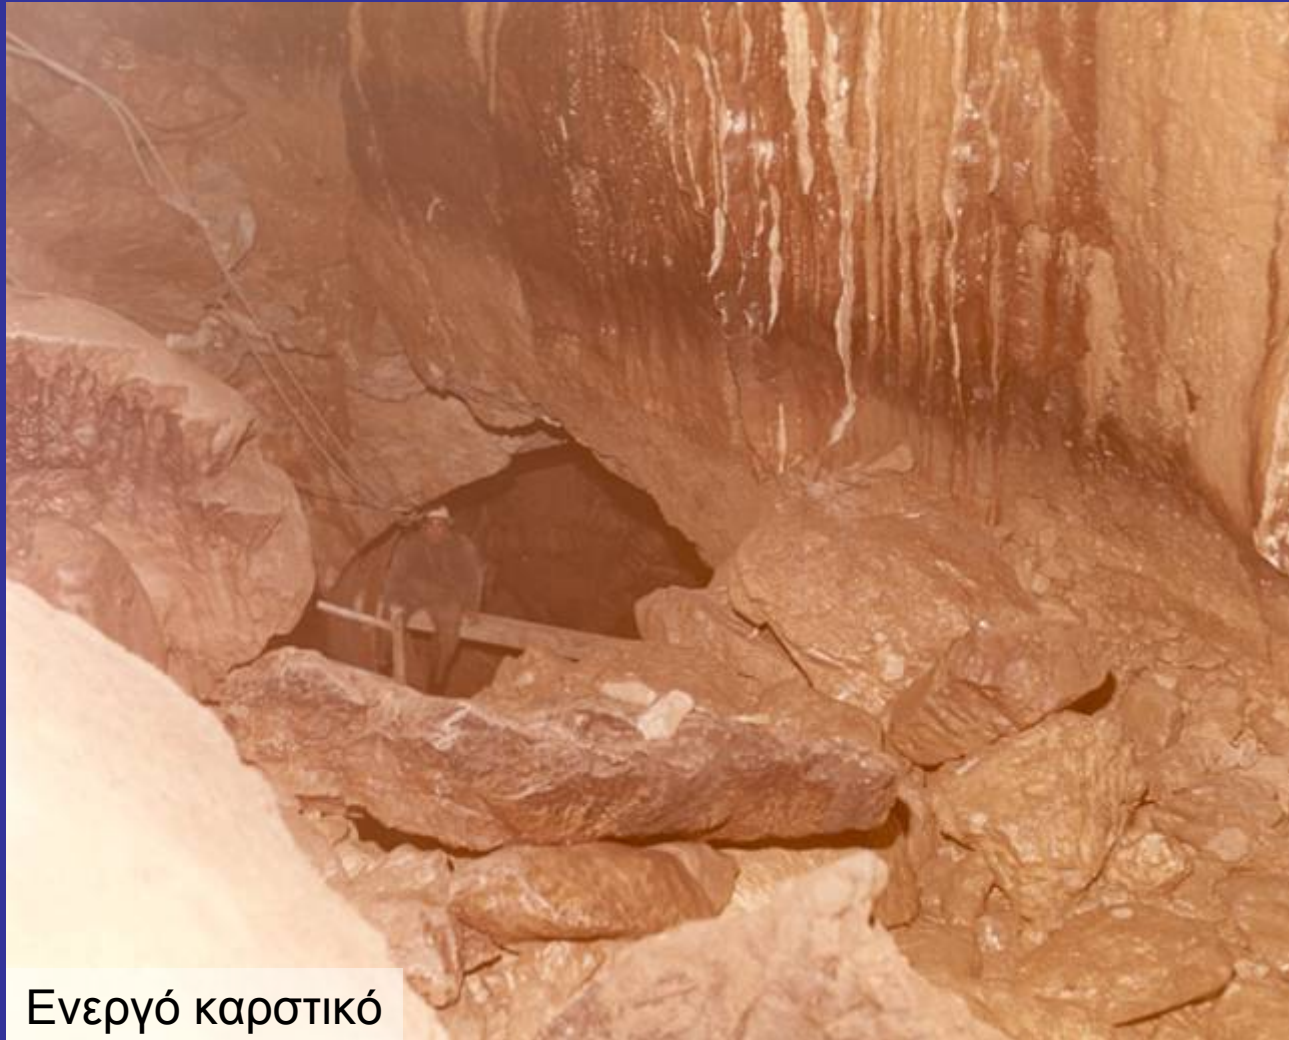
Σήραγγα Γκιώνας

Το δεύτερο από τα δύο καρστικά που συναντήθηκαν στη χ.θ. 8+150.

Ενεργό καρστικό

Αντιμετώπιση:
Παράκαμψη

Το καρστικό της χ.θ. 8+140 έπαιξε πολύ μεγάλο ρόλο στην διάνοιξη της σήραγγας. Ήταν ενεργό, με σημαντική ροή νερού και ίχνη από ιλύ, ψηλά στα τοιχώματά του, που έδειχναν ότι κάποτε είχε γεμίσει με νερό.

- Η παράκαμψή του, δεν έγινε με τον λανθασμένο τρόπο της αντιμετώπισης του προηγούμενου. Εδώ το TBM οπισθοχώρησε 90 μέτρα και με την βοήθεια ενός τοίχου από beton έστριψε αριστερά παρακάμπτοντας το καρστικό και συνέχισε την διάνοιξη διαγράφοντας μία ανοικτή καμπύλη για να επανέλθει τελικά, μετά ένα σημαντικό μήκος καμπύλης, στον θεωρητικό άξονα της σήραγγας. Οι εργασίες της παράκαμψης του καρστικού χρειάστηκαν λιγότερο από 2 μήνες (24-6-1974 έως 18-8-1974) έναντι 4 ½ μηνών του προηγούμενου καρστικού.

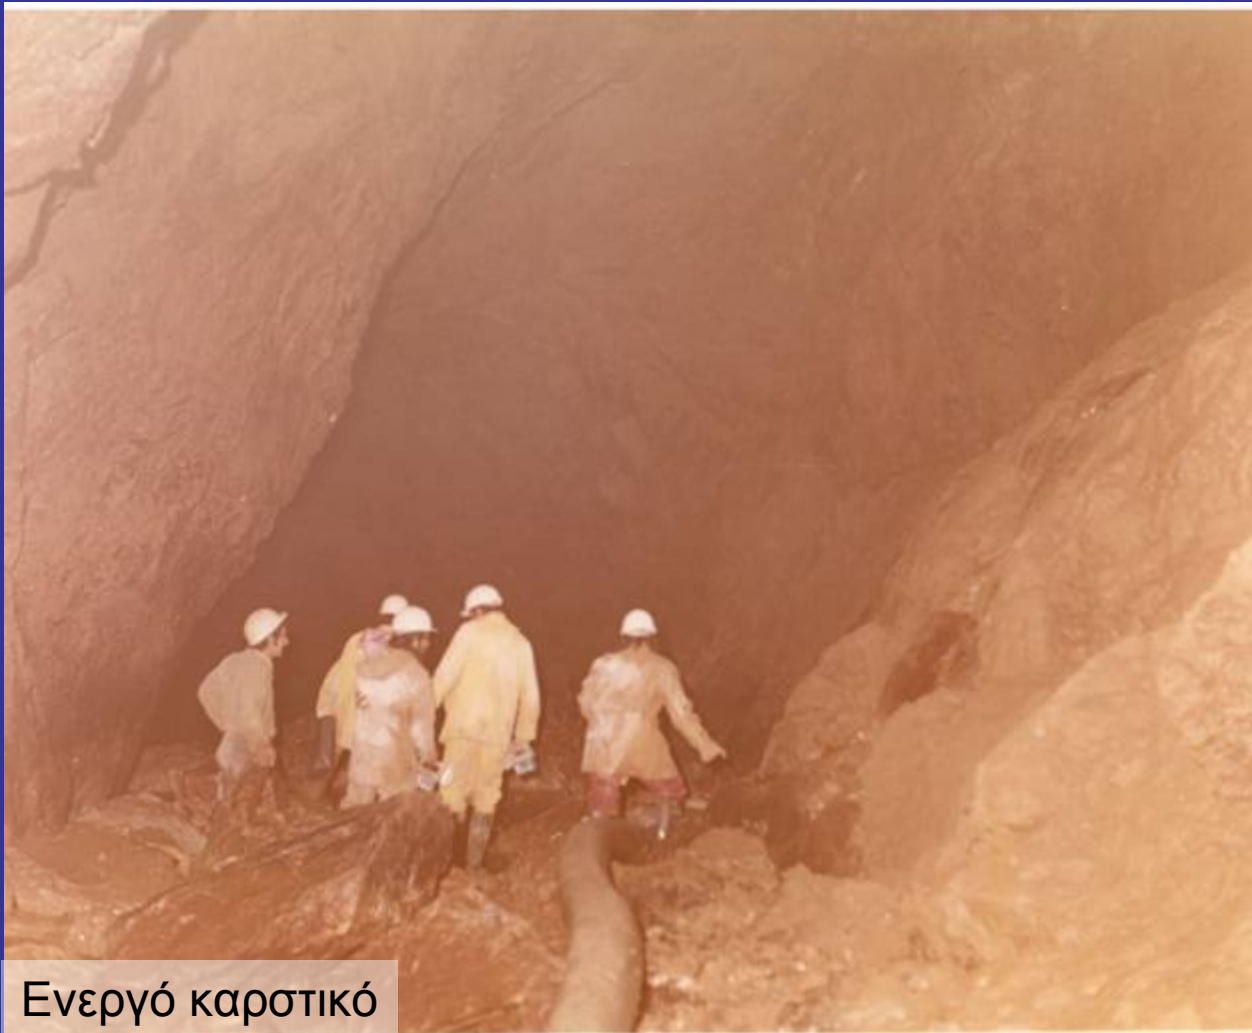
Σήραγγα Γκιώνας

Το δεύτερο από τα δύο καρστικά που συναντήθηκαν στη χ.θ. 8+150.

Ενεργό καρστικό

Αντιμετώπιση:
Παράκαμψη

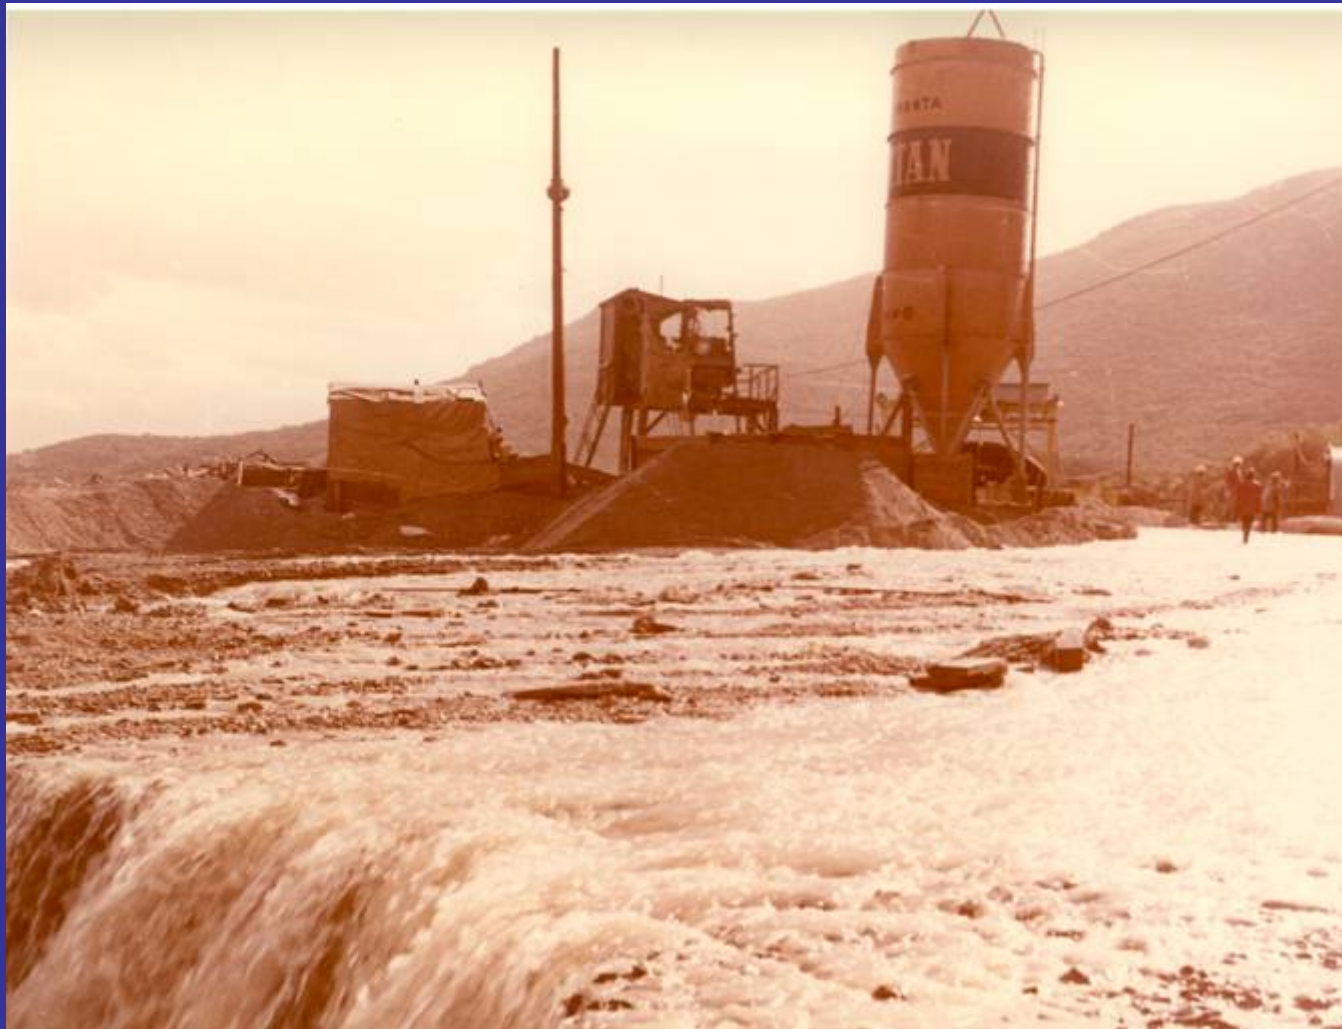
Σήραγγα Γκιώνας

Η πλημμύρα (από το ενεργό καρστικό στη χ.θ. 8+150) τον Οκτώβριο του 1974. περίπου 10.000 κυβικά την ώρα

Μία πρόταση έμφραξης του καρστικού δεν έγινε δεκτή από όλους τους εμπλεκόμενους στο έργο με αποτέλεσμα την νύκτα της 20^{ης} Οκτωβρίου 1974 να εισρεύσει στην σήραγγα μία τεράστια ποσότητα νερού. Η παροχή αυτή ήταν της τάξεως των 10.000 m³/h.

Θύματα δεν υπήρξαν, διότι στην θέση του καρστικού υπήρχε σιδηροδρομική διακλάδωση που κατά πάγια τακτική διέθετε τηλεφωνική συσκευή. Ο χειριστής της ηλεκτραμάχης, άκουσε τον φοβερό θόρυβο του νερού και ειδοποίησε το προσωπικό που εργαζόταν στο μέτωπο, το οποίο απείχε μόλις 700 μέτρα, με αποτέλεσμα να εγκαταλείψουν εγκαίρως την σήραγγα.

Όπως διαπιστώθηκε, το νερό έφτασε στην σήραγγα μετά από ισχυρή βροχόπτωση που είχε γίνει στα ορεινά πριν 8-10 ώρες.

Μετά από αρκετές ημέρες, αφού έγινε πάλι επισκέψιμη η σήραγγα, κατασκευάστηκε πώμα από σκυρόδεμα στο εγκαταληφθέν τμήμα της σήραγγας και έτσι απομονώθηκε το καρστικό.

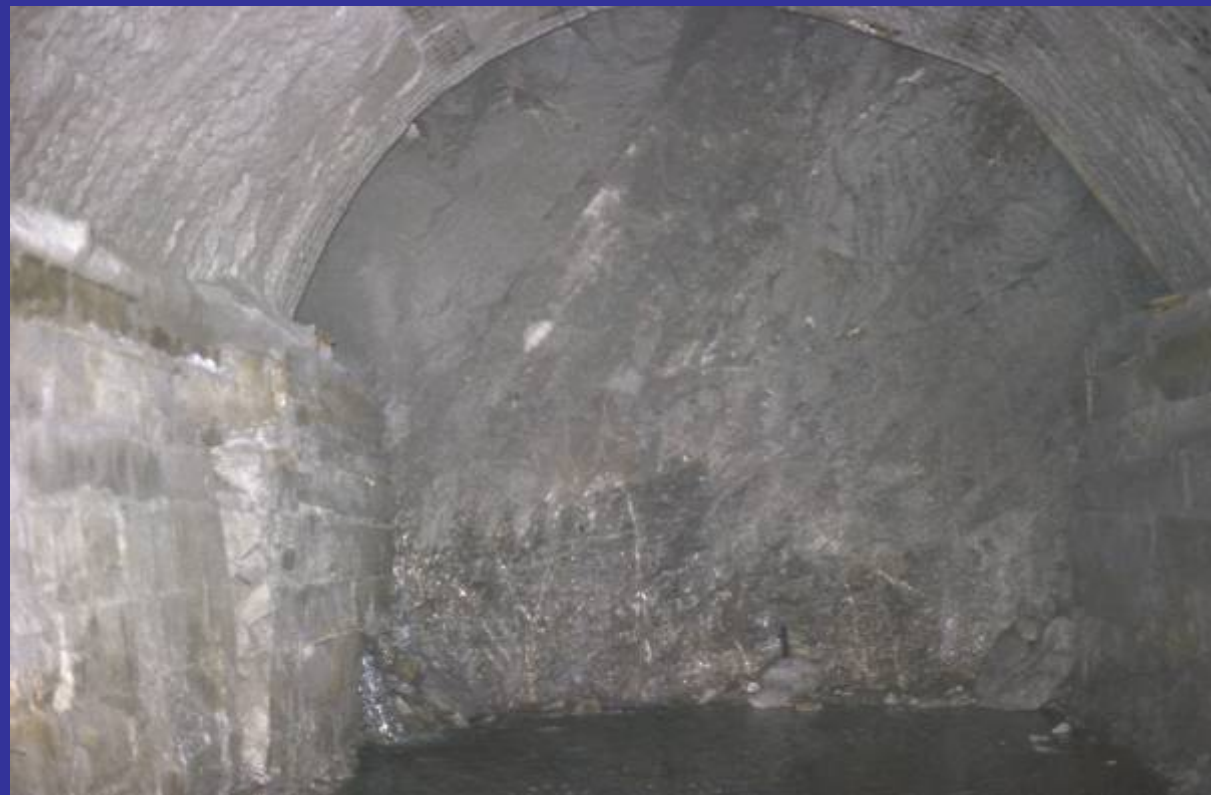
Σήραγγα Γκιώνας

Υδροφόρα
μυλονιτωμένη ζώνη
ρήγματος από χ.θ.
9.930 έως χ.θ. 10.031.

Το τμήμα της
φωτογραφίας
εκσκάφτηκε με
συμβατικό τρόπο

Μετά την χ.θ. 9+930 αντί συμπαγούς ασβεστολίθου συναντήθηκε μία ζώνη μυλονιτωμένου ασβεστολίθου εύρους περίπου 90 μ. και με παροχές νερού της τάξεως των 400 m³/h.

Τελικά, επειδή απαιτείτο και υποστήριξη της σήραγγας, που δεν ήταν δυνατή με αυτές τις συνθήκες, διεκόπη η προχώρηση στην χ.θ. 10+020, οπισθοχώρησε το μηχάνημα και ανοίχτηκε μία παρακαμπτήριος ώστε να έχουμε πρόσβαση στο τμήμα του μυλονιτωμένου σβεστολίθου. Στην συνέχεια άρχισε βήμα προς βήμα διεύρυνση της σήραγγας, ώστε η προσωρινή υποστήριξη να είναι εκτός διατομής, και εγκατάσταση των μέσων υποστήριξης που ήταν τοιχεία από σκυρόδεμα στις παρειές της σήραγγας και λαμαρίνες Bernold που κάλυπταν το ημικύκλιο του θόλου και τις συγκρατούσε το σκυρόδεμα των τοιχείων.

Αυτές οι λαμαρίνες ήταν και το καλούπι για την προεπένδυση του θόλου. Με αυτόν τον τρόπο υποστηρίχτηκαν 101 μ. σήραγγας έως το 10+030.

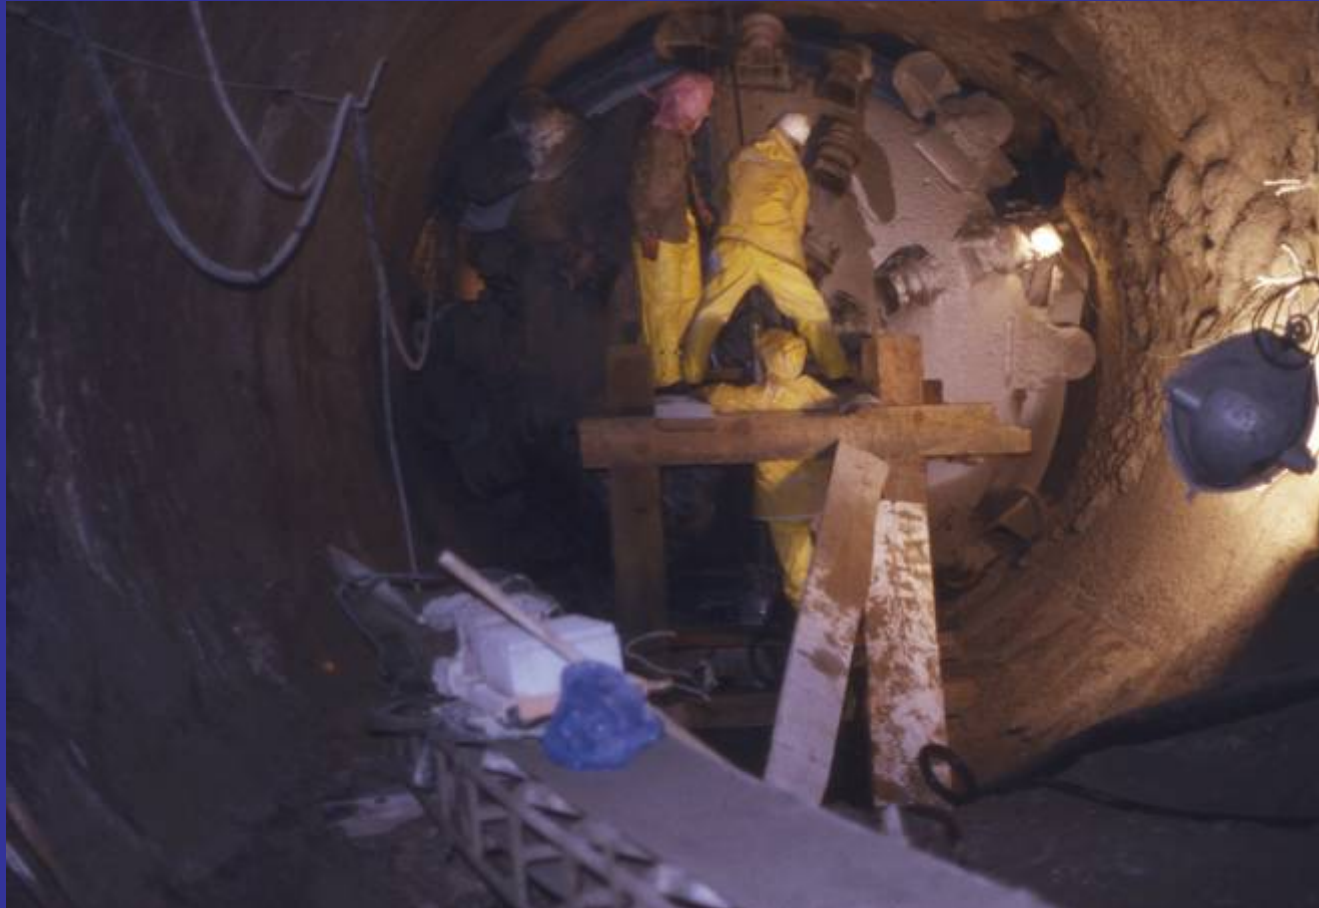
Σήραγγα Γκιώνας

Το TBM οπισθοχωρημένο στην υδροφόρα ζώνη

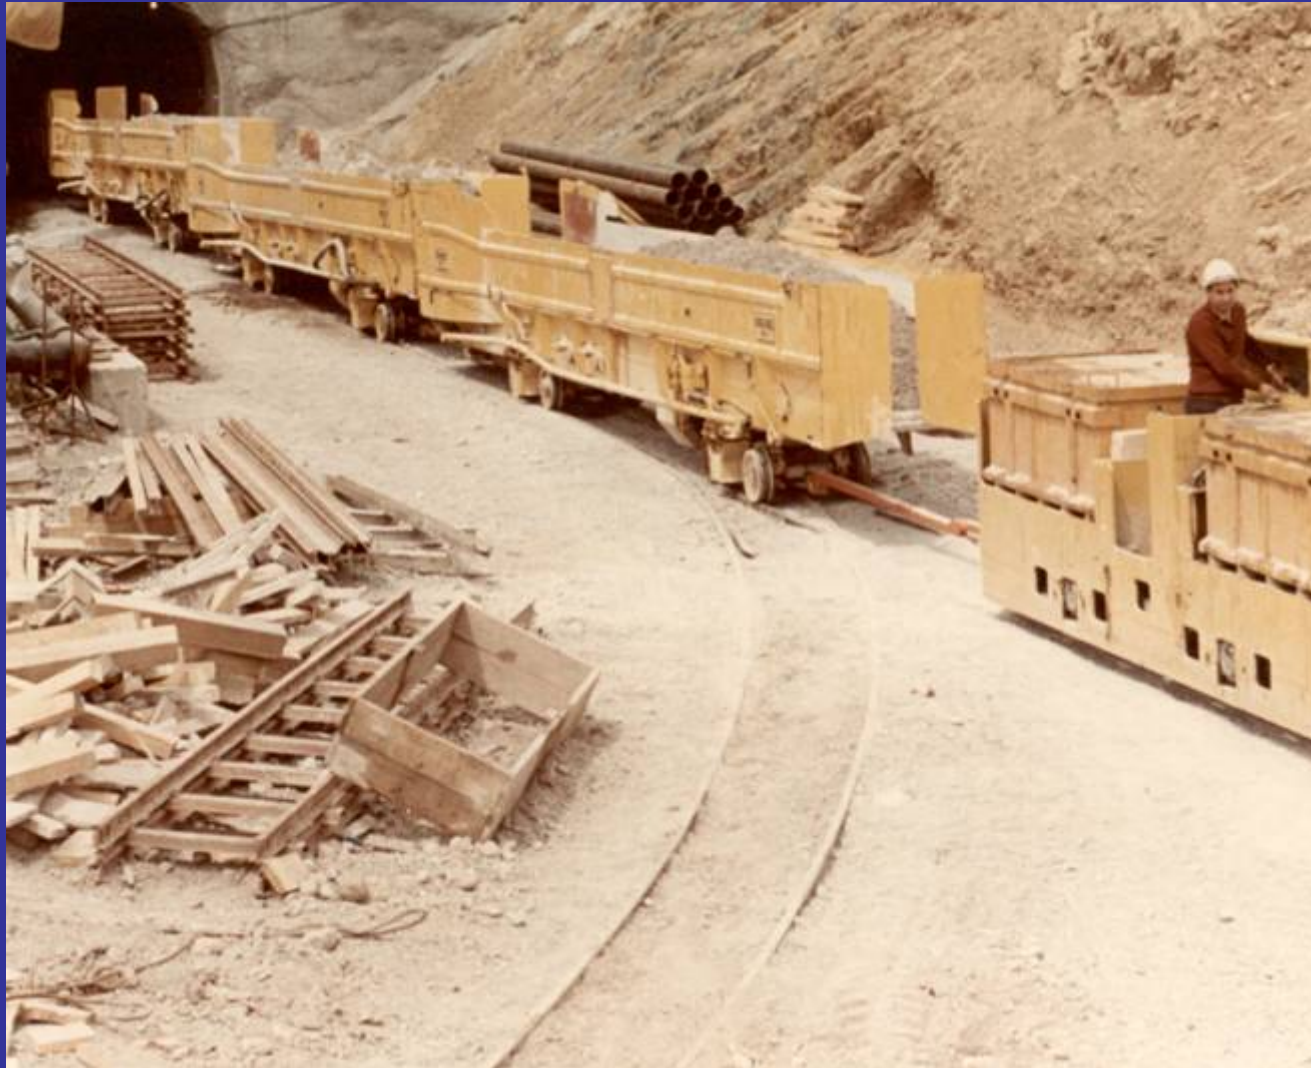
Σήραγγα Γκιώνας

Ο συρμός αποκομιδής.

Η αποκομιδή είχε πρόβλημα λόγω του είδους των βαγονιών. Τα Hägglund έχουν μεγάλο μήκος, μέχρι και 12 μ. και φέρουν μίαν αλυσσοταινία στον πυθμένα τους η οποία χρησιμεύει και για την φόρτωση και για την εκφόρτωσή τους. Επειδή το TBM έδινε μεγάλο ποσοστό λεπτόκοκκου υλικού, αυτό εισχωρούσε κάτω από τις ράβδους της αλυσσοταινίας και εμπόδιζε την κίνησή της. Οι φθορές και οι καθυστερήσεις από αυτόν τον λόγο ήταν πολύ μεγάλες. Καθυστερήση όμως προκαλούσε και το γεγονός ότι αφού γέμιζε ένας συρμός, έπρεπε να φτάσει στην πλησιέστερη διακλάδωση για να ξεκινήσει από εκεί ο κενός συρμός και να έρθει προς φόρτωση στο TBM. Στις μέρες μας κάτι τέτοιο δεν συμβαίνει διότι τα TBM σύρουν πίσω τους την διακλάδωση πάνω στην οποία υπάρχουν και πλήρη αλλά και κενά βαγόνια.
